Monthly Report

2024年8月号

特集 交通量の多い高速道路 での留意点

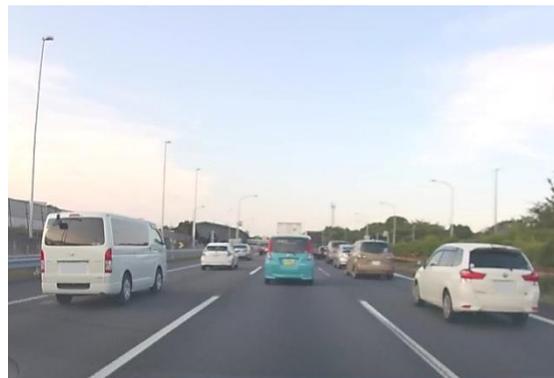
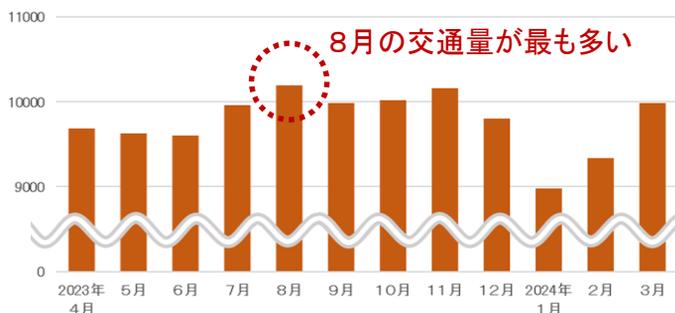
図1 月別の全国高速道路の交通量 (平均利用台数(千台/日)、2023年4月～2024年3月)

月別の全国の高速道路の交通量をみると、8月が最も多くなっており(図1)、特にお盆の時期を中心に長い渋滞が発生しています。

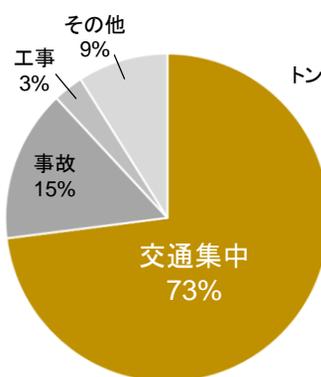
図2 渋滞の発生原因 (2022年)

渋滞の発生原因は「交通集中」(自然渋滞)が7割以上を占めています(図2)。

上り坂・サグ部では速度が無意識のうちに低下することがあります。1台の車の速度が落ちると、後続車も速度を落とし、その後ろの車も速度を落とし…と連鎖していくことで車がつながり(交通集中)、渋滞が発生します。

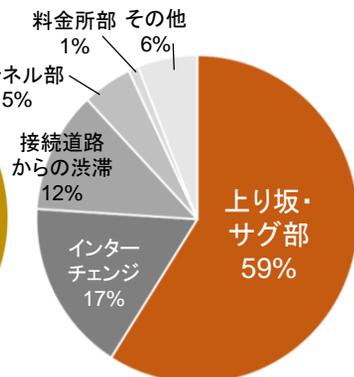
図3 交通渋滞の発生箇所 (2022年)

また、渋滞の発生箇所は「上り坂・サグ部※」がほぼ6割を占めています(図3)。

※サグ部…道路の、下り坂から上り坂にさしかかる凹型構造の箇所

緩やかな下りや上りは識別しにくく、そのような箇所には渋滞発生を注意喚起する看板が設置されることもあります。それらを見落とさないようにし、こまめにスピードメーターで速度を確認する習慣をつけるとよいでしょう。

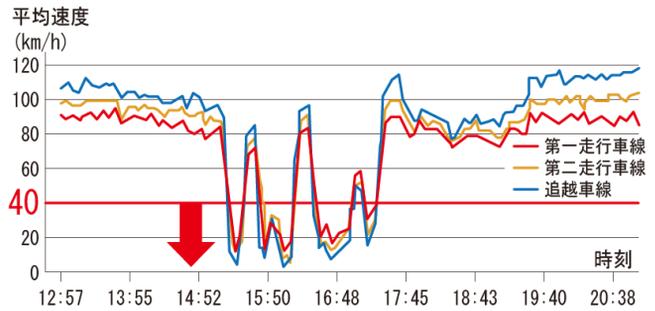
図4 高速道路の平均速度

図4は高速道路の平均速度調査の一例ですが、渋滞時(40km/h以下)は第一走行車線が最も速くなっています。追越車線へ強引に車線変更する車が見受けられますが、リスク(事故・あおり運転の誘発要因にもなる)があるだけで何のメリットもありません。頻繁な車線変更も同様です。

渋滞時(40km/h以下)の平均速度

第一走行車線	25.6km/h	最も速い!
第二走行車線	20.6km/h	
追越車線	16.3km/h

※関越道嵐山小川上り 48.5KPで調査(2014年3月30日)
